DECYZJA

(2) dotyczącego następującego zabytku ruchomego: – **ołtarza głównego z barokową nastawą, drewnianą, polichromowaną z obrazem centralnym „Matka Boska Różańcowa” oraz obrazem olejnym na płótnie „Ecce Homo”**, znajdującego się w kościele pw. św. Mikołaja w Żelichowie, wpisanego do rejestru zabytków ruchomych pod numerem B-29 decyzją Wojewódzkiego Konserwatora Zabytków w Gdańsku z dn. 21.06.1987 r., obecnie pod nr B-208

PROGRAM PRAC KONSERWATORSKICH
OŁTARZ GŁÓWNY
Z KOŚCIOŁA P.W. ŚW. MIKOŁAJA W CYGANKU- ŻELICHOWIE

Tytuł opracowania		STIPES OŁTARZA GŁÓWNEGO Z KOŚCIOŁA p.w. św. MIKOŁAJA w ŻELICHOWIE			Egz. nr 1
Problematyka opracowania					
PROGRAM I TECHNOLOGIA PRAC KONSERWATORSKICH					
Miejsce i adres przechowywania obiektu zabytkowego					
Kościół p.w. św. Mikołaja w Żelichowie, 82-100 Nowy Dwór Gdański Żelichowo 31					
Numer obiektu w rejestrze zabytków Województwa Warmińsko - Mazurskiego					
wpis pod nr B-29, obecny numer B-208					
Nazwa i adres inwestora					
Parafia greckokatolicka p.w. św. Mikołaja w Żelichowie 82-100 Nowy Dwór Gdański Żelichowo 31					
Osoby uczestniczące w procesie projektowym					
Imię i nazwisko	Zakres oprac. Proj.	Specjalność uprawnienia	Nr up

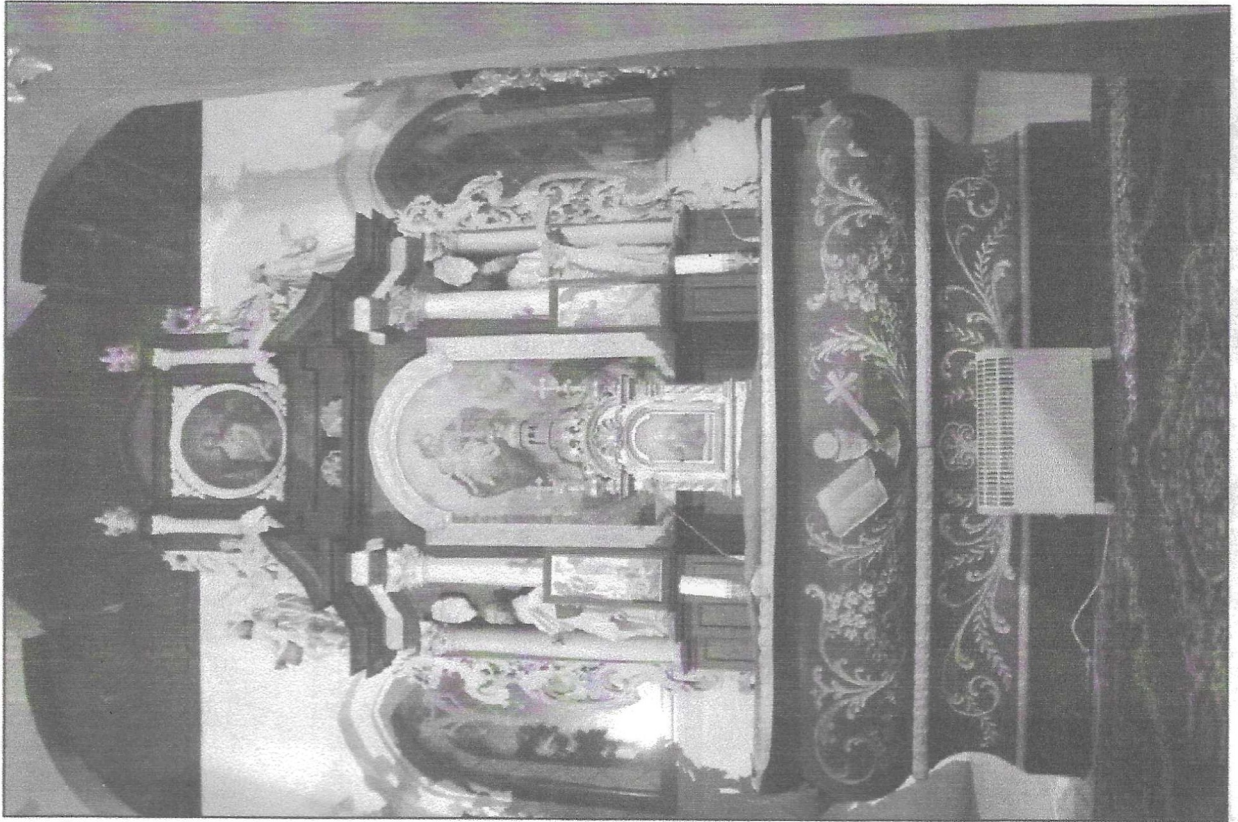
Fot. 1. Kościół p.w. św. Mikołaja w Żelichowie, ołtarz główny, widok ogólny, stan w styczniu 2023 r.

Ołtarz po pracach konserwatorskich w 1987 roku, prowadzonych przez mgr Macieja Deptułę. Program prac wykonano częściowo. Elementy dekoracyjne pokryto wstępnie uzupełnieniami zaprawy (pierwsze warstwy przygotowań pod złocenia i srebrzenia). Obecnie stan nowych gruntów jest zróżnicowany. Po tak długim czasie zapewne straciły elastyczność konieczną dla podkładów w klasycznej technice na poler na pulmencie. W wielu miejscach się łuszczą, odpajają od podłoża i na granicy z warstwą oryginalną.

Powierzchnia ołtarza silnie zabrudzona, widoczne szczeliny i pęknięcia drewna i polichromii.
